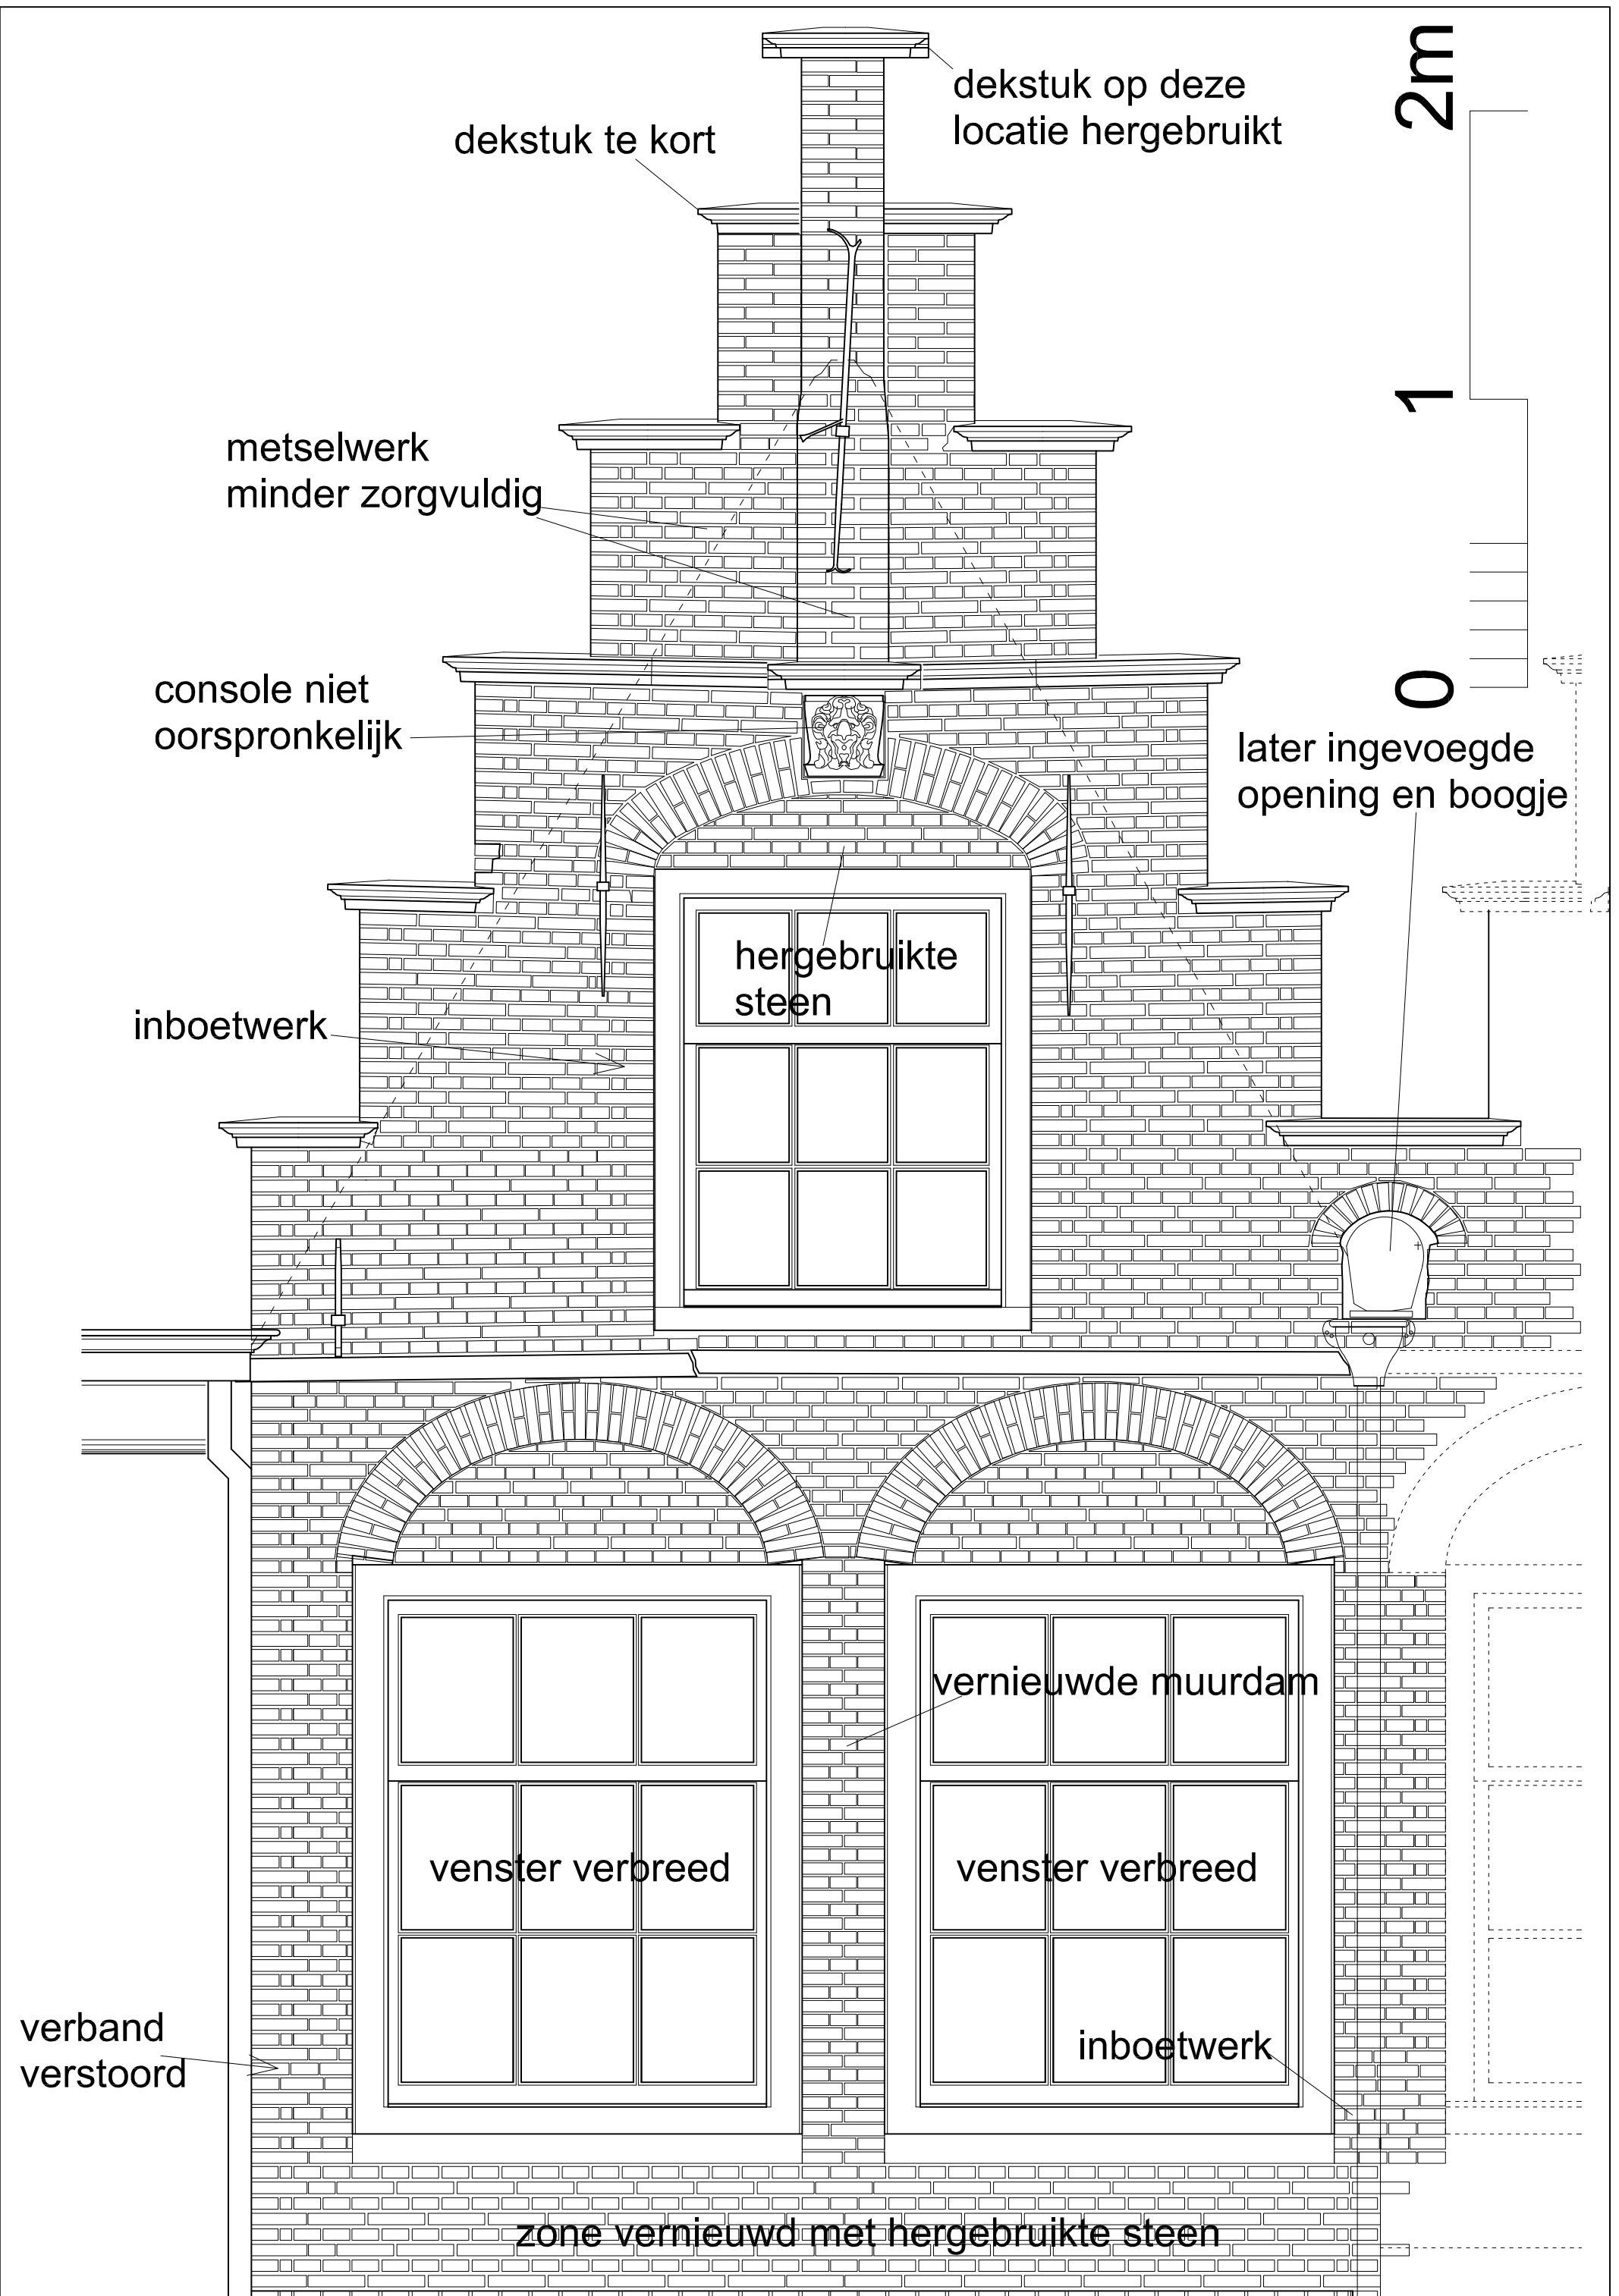
dekstuk te kort

dekstuk op deze locatie hergebruikt

metselwerk minder zorgvuldig

console niet oorspronkelijk

later ingevoegde opening en boogje

inboetwerk

hergebruikte steen

vernieuwde muurdam

venster verbreed

verband verstoord

zone vernieuwd met hergebruikte steen
